# 岛城（黄埠岭）500 千伏输变电工程（第一阶段） 建设项目竣工环境保护验收调查报告

建设单位：国网山东省电力公司

调查单位：山东省环科院环境检测有限公司

编制日期：2024 年 12 月

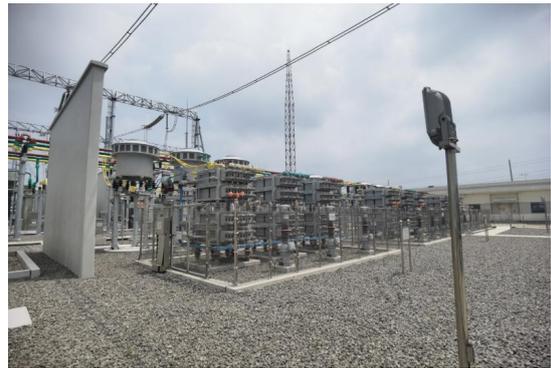
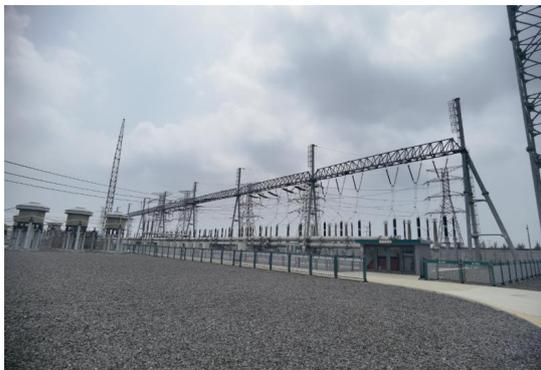
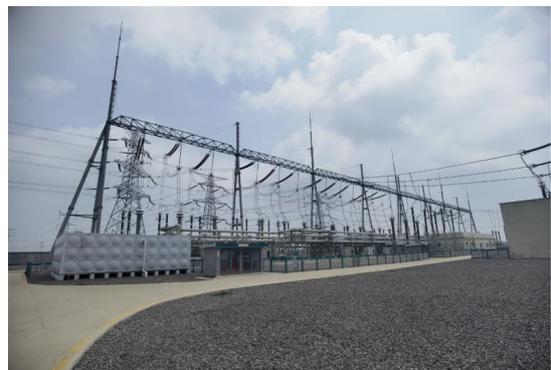
图 3.2-3 神山 500kV 变电站工程前期建设情况

1#主变

电容

220kV 配电装置

500kV 配电装置

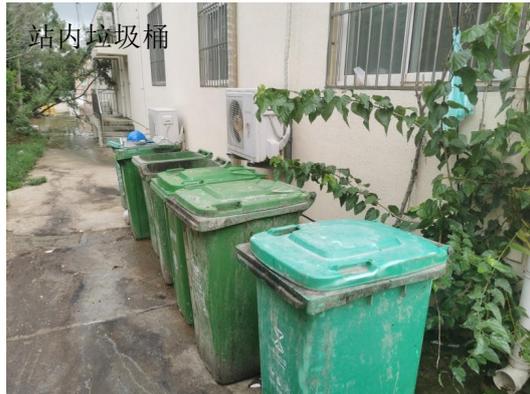
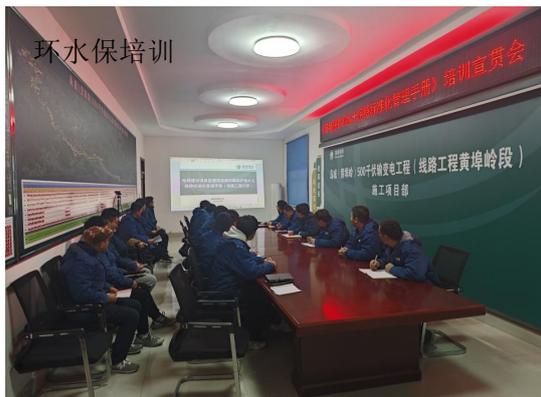
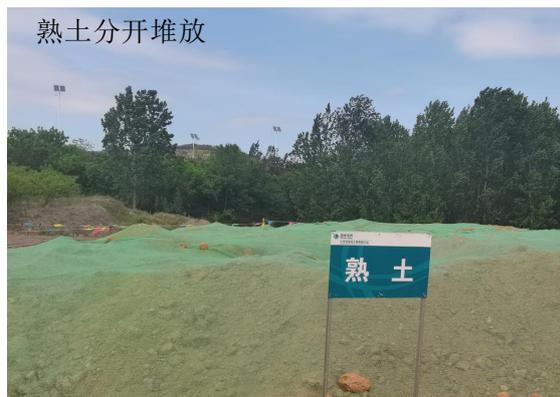
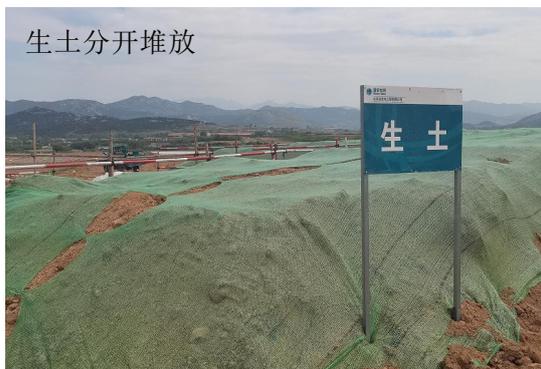
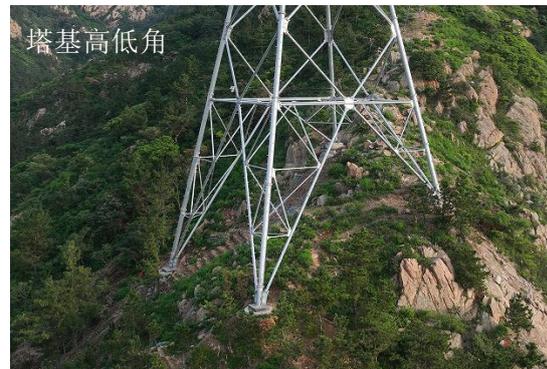
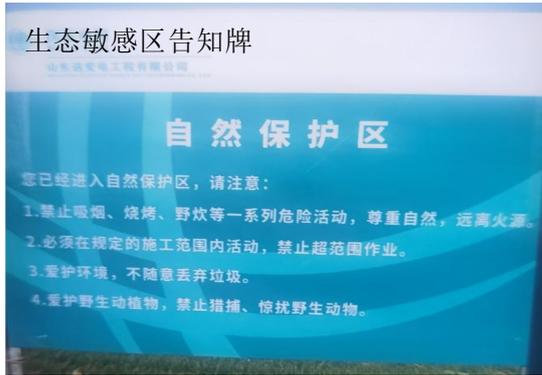
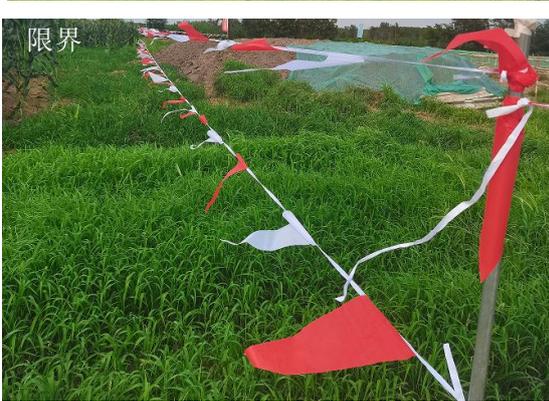
图 5.3-1 施工期环保照片

综上，本工程建设过程中执行了环境影响评价和“三同时”制度，环保审批手续完备。工程在设计、施工和运行阶段各项环保设施和措施基本已按环境影响报告书及其批复的要求落实，环境影响可以满足各项标准限值要求，环保措施有效。施工期环保照片见图 5.3-1；工程周围警示标志见图 5.3-2。

无人机放线

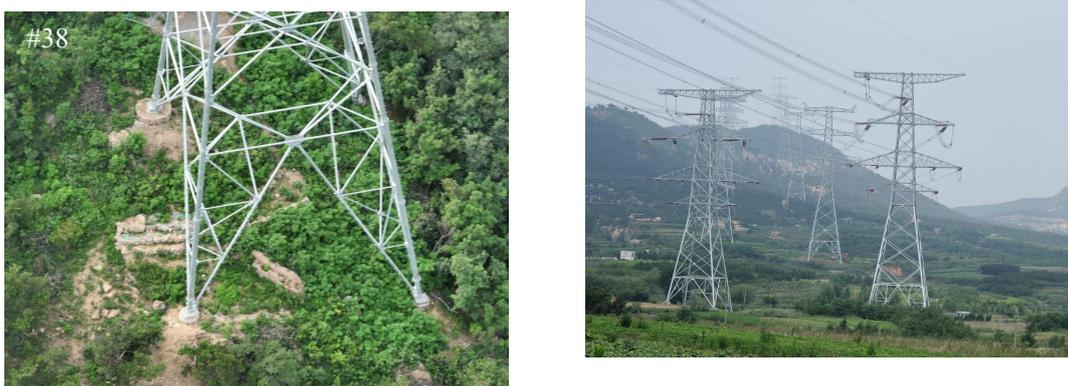
图 6.1-2 线路在生态保护红线区内情况

环评阶段未公布 2022 版生态保护红线区。2022 年 10 月 14 日正式启用，实际穿越长度约 13.14km，区内立塔 33 基；新建神山~岛城 500kV 线路工程 3 次穿越该生态保护红线区，第一次在 500kV 岛神 I、II 线 19-27#塔基处穿越该生态保护红线区（19-27#塔基位于该生态保护红线区内），穿越长度为 3.23km，第二次在 500kV 岛神 I、II 线 29-46#穿越该生态保护红线区（29-46#塔基位于该生态保护红线区内），穿越长度为 6.04km，第三次在 500kV 岛神 I 线 48-51#和 500kV 岛神 II 线 48-51#并行穿越该生态保护红线区（48-51#与 48-51#塔基位于该生态保护红线区内），穿越长度为 3.87km(并行线路分别为 2.03km、1.84km)；实际本工程线路共穿越生态保护红线区约 13.14km，生态保护红线区内塔基为 500kV 岛神 I、II 线 19-27#(均为 500/500/220/220kV 同塔四回混压架设)，500kV 岛神 I、II 线 29-46#(均为 500/500/220/220kV 同塔四回混压架设)，500kV 岛神 I 线 48-51#(均为 500/220/220kV 同塔三回混压架设)，500kV 岛神 II 线 48-51#(均为 500/220/220kV 同塔三回混压架设)，共 33 基杆塔。

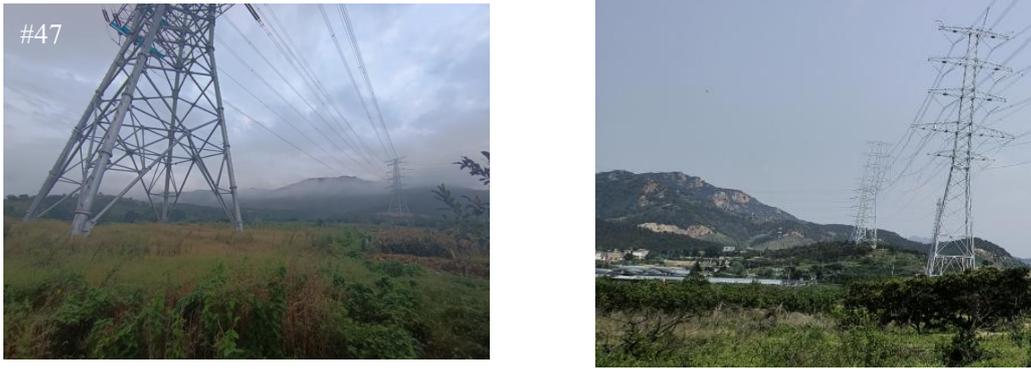
图 6.1-4 线路在生态保护红线区内情况

本工程实际穿越上述生态保护红线区约为12.05km，生态保护红线区内塔基为500kV岛神I、II线15-47#(均为500/500/220/220kV同塔四回混压架设)、220kV线路施工塔号W4、W5、W6、W7，共37基杆塔。本工程站址工程不涉及生态保护红线区。

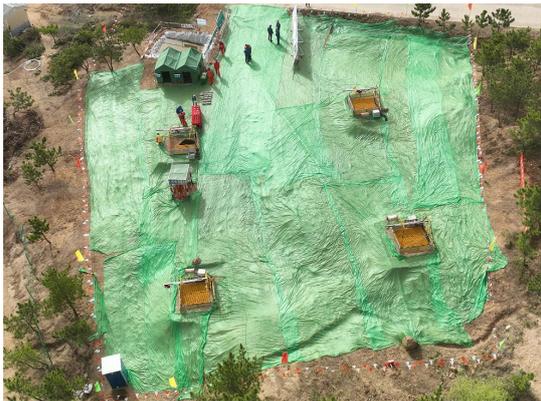
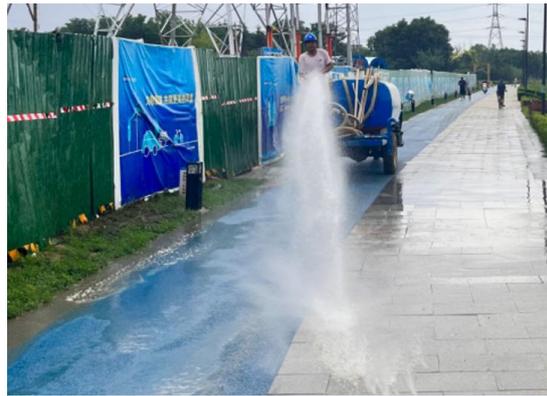
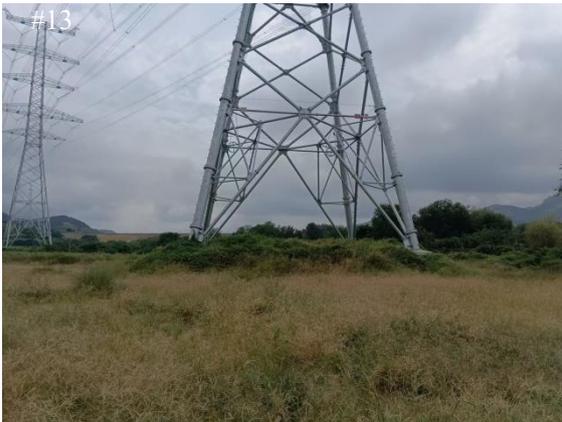
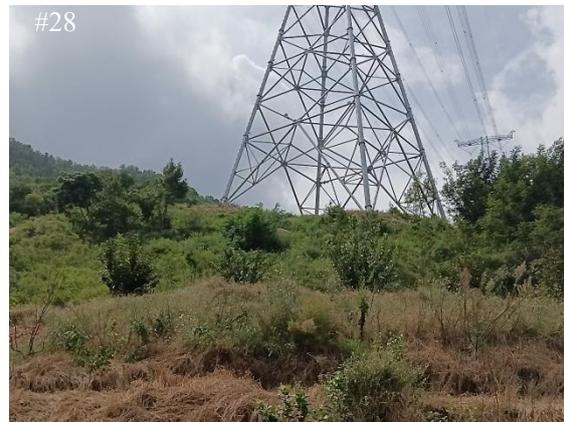
图 6.1-5 线路在生态保护红线区内施工措施情况

通过对当地生态环境部门的走访了解到，未接到有关该工程在施工期间的环保投诉。经现场踏勘，工程施工结束后，临时占地和塔基周围已进行恢复，工程运行中对生态保护红线区无影响。

苫盖，施工限界

施工围挡，施工场地洒水

牵张场恢复

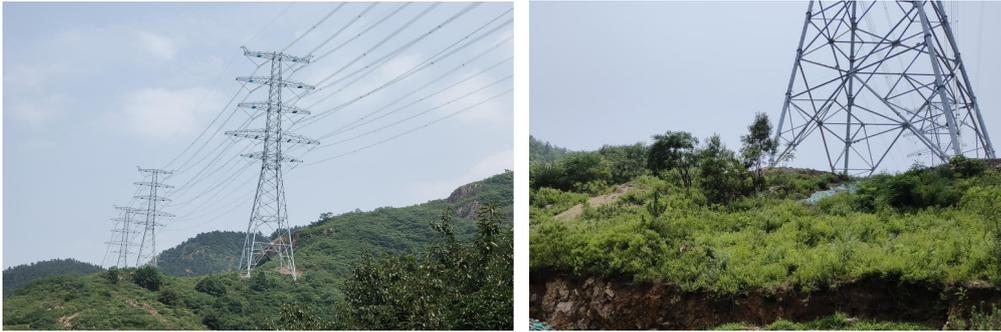
图 6.1-7 线路位于青岛崂山省级自然保护区周围及恢复情况

实际本工程穿越青岛崂山省级自然保护区位置与环评阶段相比基本一致，穿越长度 11.85km（500kV 岛神 I、II 线 17-46#（均为 500/500/220/220kV 同塔四回混压架设），共 30 基杆塔）。与环评情况相比实际建设情况线路长度减少 0.15km。

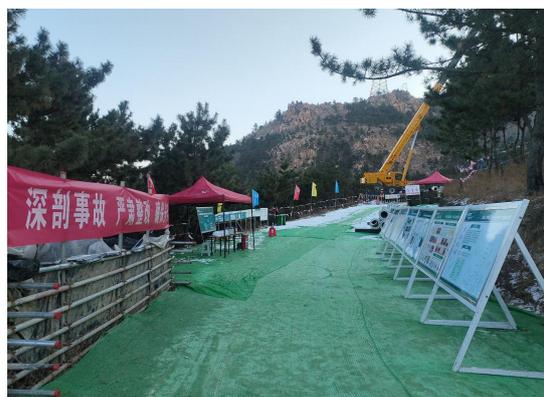
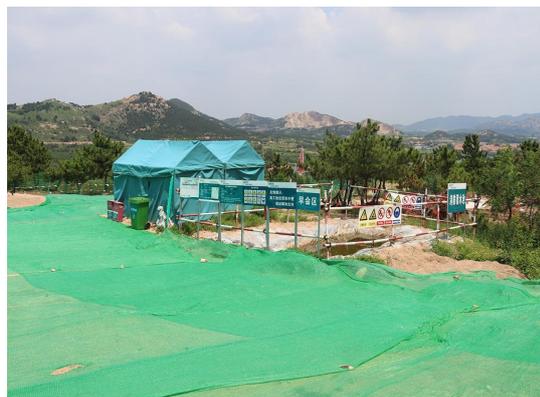
图 6.1-8 线路在青岛崂山省级自然保护区内施工环保措施落实情况

通过对当地生态环境部门的走访了解到，未接到有关该工程在施工期间的环保投诉。经现场踏勘，工程施工结束后，开展了植被恢复工作，恢复原有植被并加强了景观建设，增强与周边景观协调性，符合《中华人民共和国自然保护区条例》的相关规定。工程运行中对自然保护区影响较小。

苫盖、限界

垃圾箱

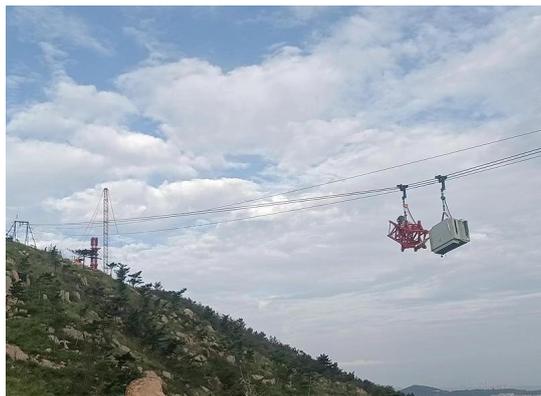
图 6.1-11 线路在青岛崂山风景名胜区内施工措施落实情况

通过对当地生态环境部门的走访了解到，未接到有关该工程在施工期间的环保投诉。经现场踏勘，工程施工结束后，临时占地和塔基周围已恢复原有土地类型，现场无明显施工痕迹。工程运行中对风景名胜区生态环境无影响。

索道运输材料

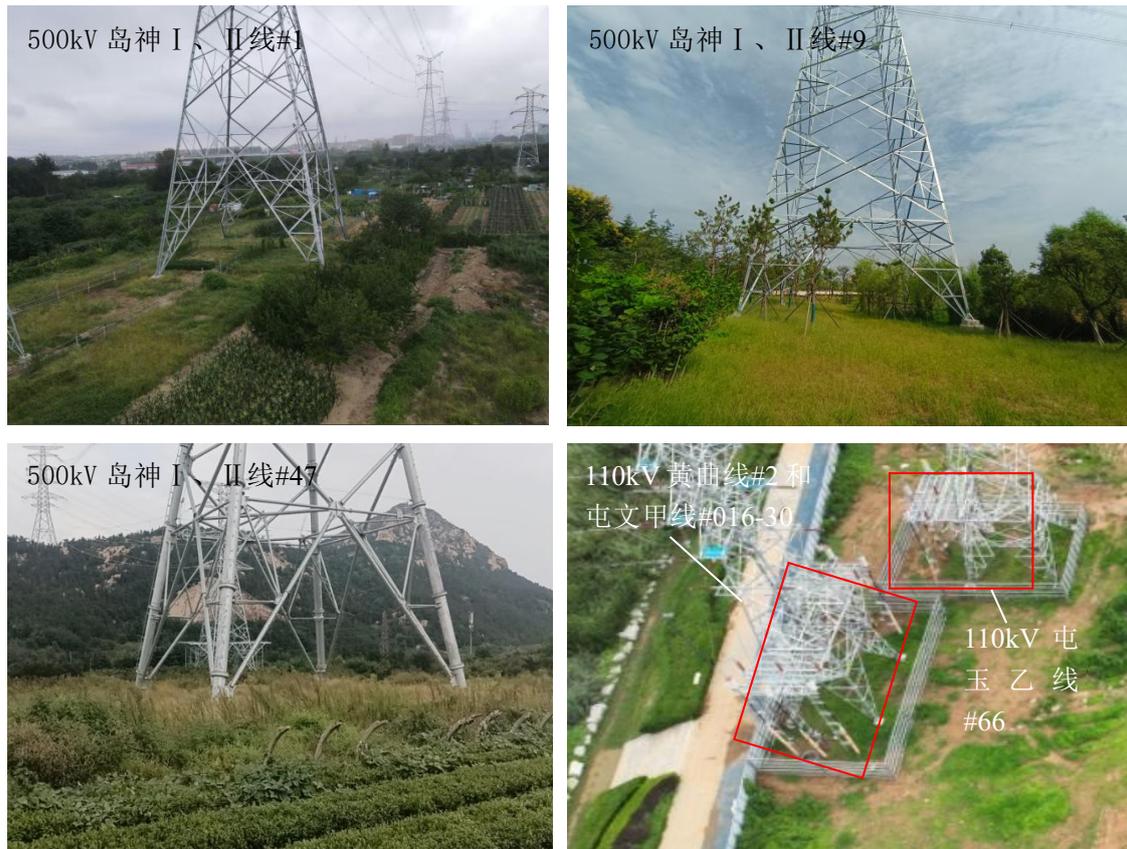
图 6.2-6 塔基下方恢复情况

经调查，施工结束后，塔基下方已复耕。施工结束后塔基下生态恢复情况见

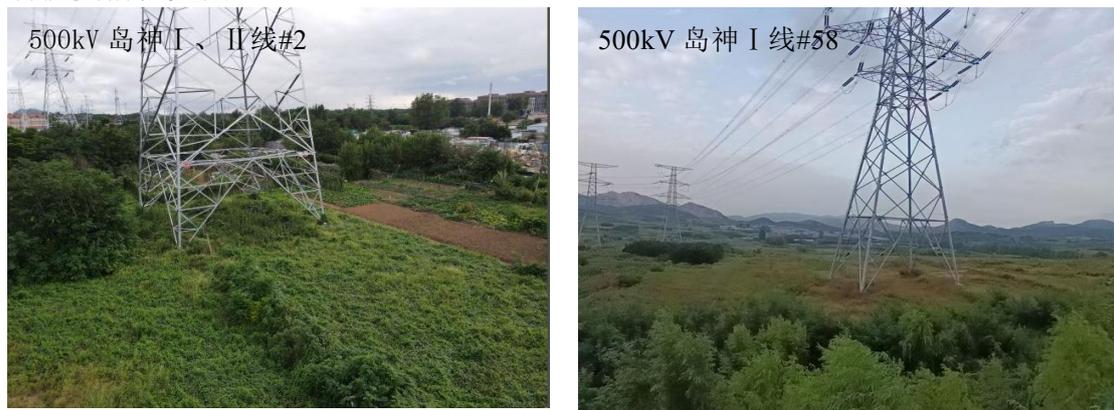
图 6.2-7 牵张场恢复情况

根据现场调查和建设单位提供的资料，牵张场占地类型主要为农田，本工程牵张场共设置 14 处，临时占地 4.32hm<sup>2</sup>，从现场情况看，基本无施工痕迹，牵张场恢复情况见图 6.2-7。

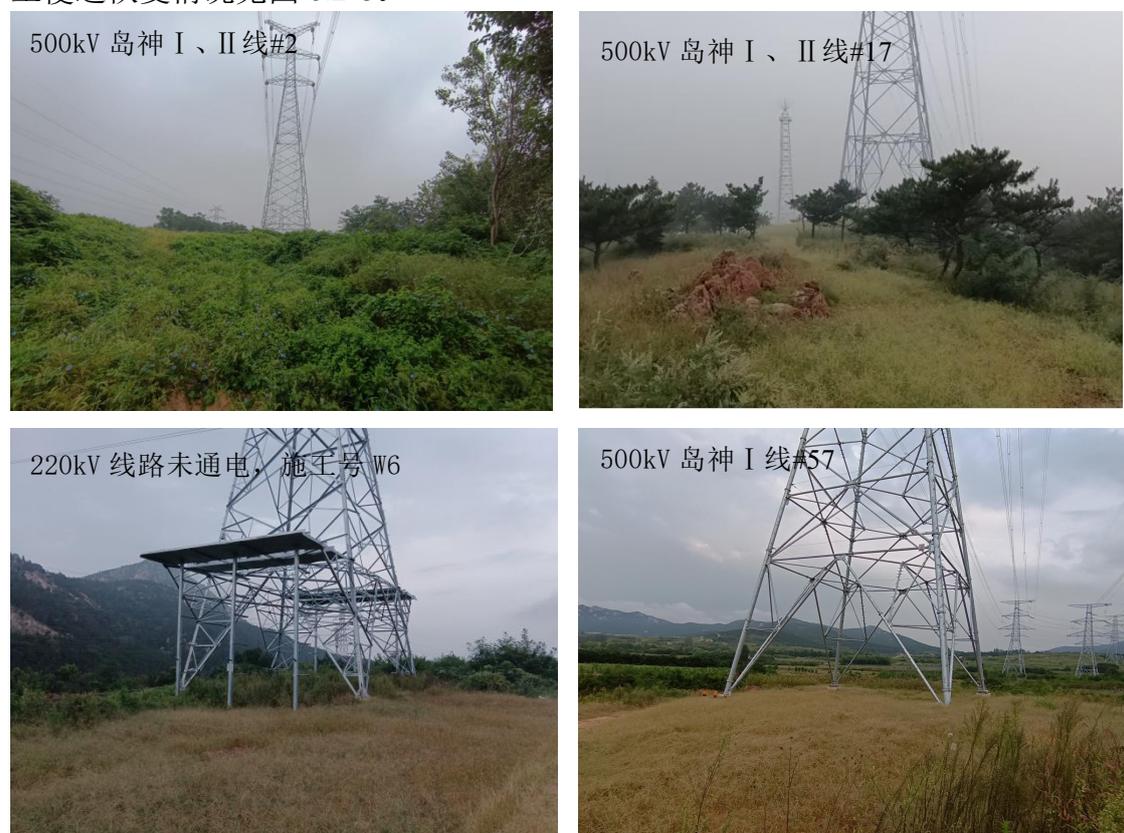
图 6.2-8 施工便道恢复情况

施工结束后，经调查，线路及塔基区施工便道已基本恢复原有土地功能。施工便道恢复情况见图 6.2-8。

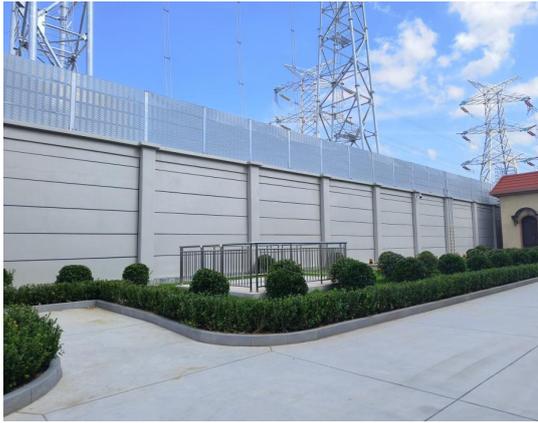
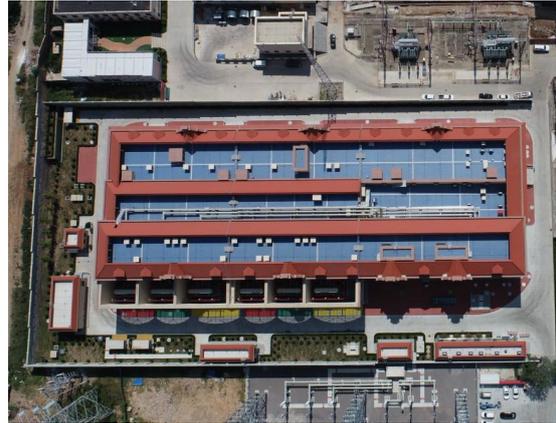
图 6.2-9 变电站拆除后恢复情况

改建期间拆除现有 220kV 黄埠站除主变架构、跨线以外的所有 220kV 配电区构支架。原 220kV 配电区道路、电缆沟、碎石地面、硬化地面、绿化等影响 500kV 配电楼的建设，需要拆除和改造。原警卫室使用年限较长外观老旧，本期扩建按照拆除后新建 2 座警卫室。主变北侧原消防室和原机器充电小室影响改建方案，拆除并新建机器人充电小室。北侧原围墙拆除新建。原实体大门宽度为 5m。目前，建设单位已完成拆除及迹地恢复工作。

施工时，严格控制施工作业范围，有序堆放施工材料，减少破坏站址周围植被。变电站拆除产生的废旧导线和钢材存至废旧物资仓库统一处理。变电站拆除后恢复情况见图 6.2-9。

站址北侧围墙

变电站整体

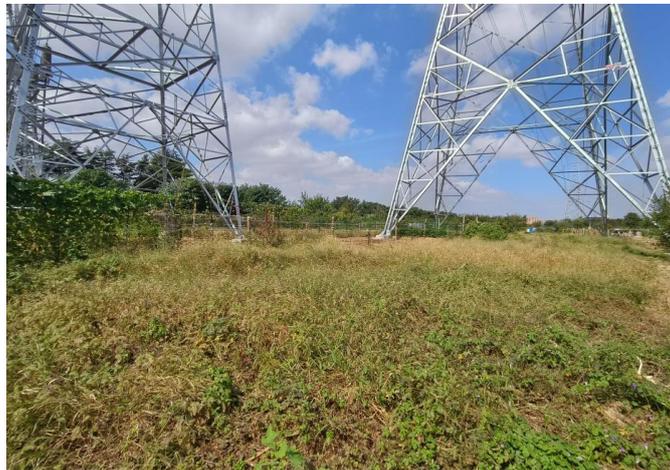
图 6.2-10 塔基拆除后恢复情况

本工程拆除塔基 16 基，拆除塔基面积为  $0.08\text{hm}^2$ 。目前，建设单位已完成铁塔的拆除及迹地恢复工作（共拆除铁塔 16 基）。

施工时，严格控制施工作业范围，有序堆放施工材料，减少破坏塔基周围植被。施工完成后，及时对拆除后的塔基基座区域按原有土地功能开展了植被恢复工作。铁塔拆除产生的废旧导线和钢材存至废旧物资仓库统一处理。塔基拆除后恢复情况见图 6.2-10。

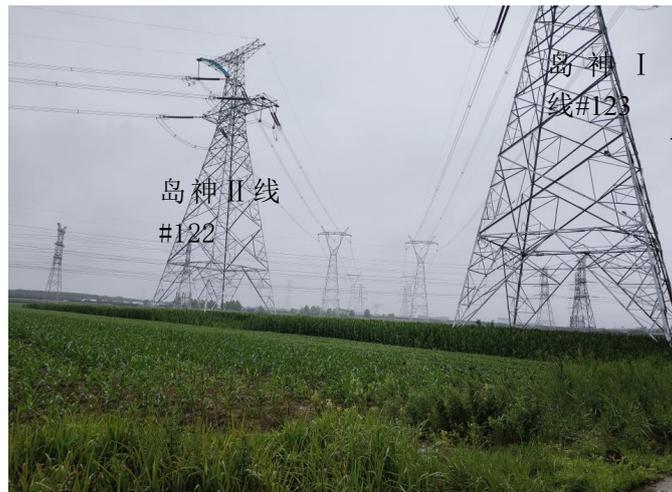
图 6.2-11 农田恢复情况

经调查，塔基下方已恢复原有土地类型；施工便道未占用耕地，牵张场占用一部分耕地，施工便道利用当地原有道路，临时占地在施工结束后已恢复原有土地类型。

工程对农业环境产生一定影响，施工单位按有关规定对占地进行了补偿，并落实相关保护措施。通过现场调查，农用地已恢复原有土地类型。

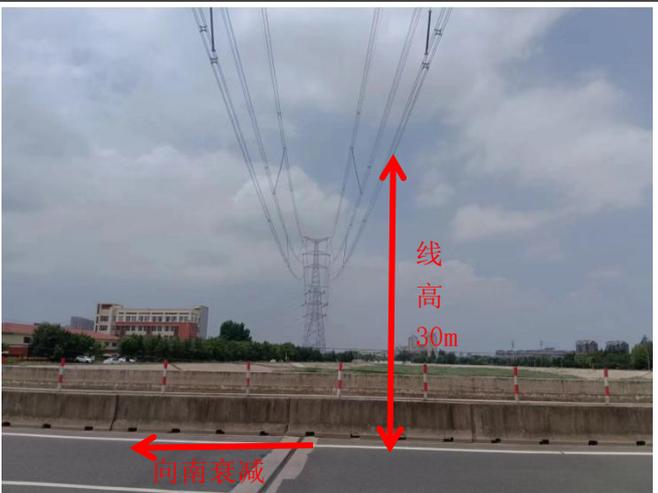
序号	断面位置	架设/敷设方式	线高	照片
1	500kV 岛神 I、II 线 12-13# 之间，向南侧衰减	同塔双回	30m

本次验收设置的衰减断面处导线距地面的垂直距离均相对较低，场地平整开阔，满足衰减断面监测要求，监测结果能比较准确的反映出该线路工程影响区域

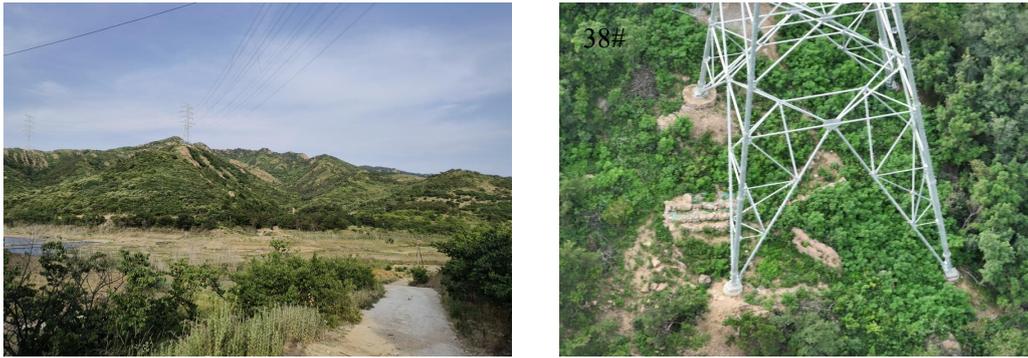
图 9.1-2 线路位于青岛书院水库饮用水水源保护区内情况

实际本工程线路跨越青岛书院水库饮用水水源保护区生态保育区位置与环评阶段基本一致，穿越青岛书院水库饮用水水源保护区二级保护区，长度约 2.05km，500kV 岛神 I、II 线 38-41#(均为 500/500/220/220kV 同塔四回混压架设)，立塔 4 基，不涉及一级保护区。

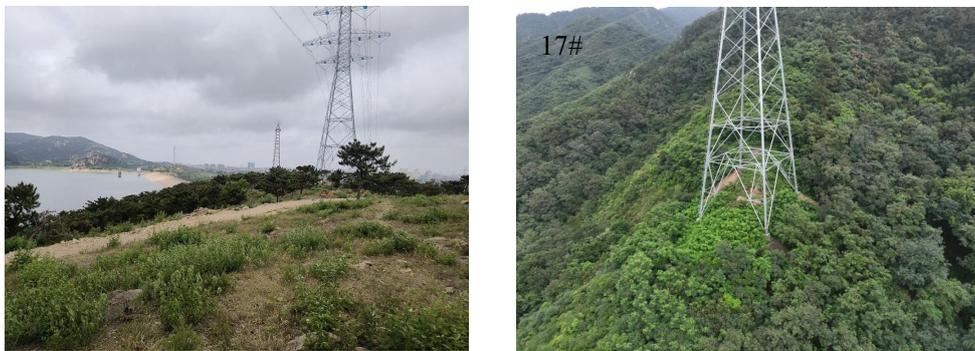
图 9.1-4 线路位于青岛崂山水库饮用水水源保护区内情况

实际本工程线路跨越青岛崂山水库饮用水水源保护区生态保育区位置与环评阶段基本一致，1次穿越青岛崂山水库饮用水水源保护区二级保护区，1次跨越青岛崂山水库饮用水水源保护区二级保护区，长度约0.9km，500kV 岛神 I、II 线 17-18#(均为 500/500/220/220kV 同塔四回混压架设)，立塔 2 基；500kV 岛神 I、II 线 19-20#(均为 500/500/220/220kV 同塔四回混压架设)，水源保护区内不立塔；不涉及一级保护区。

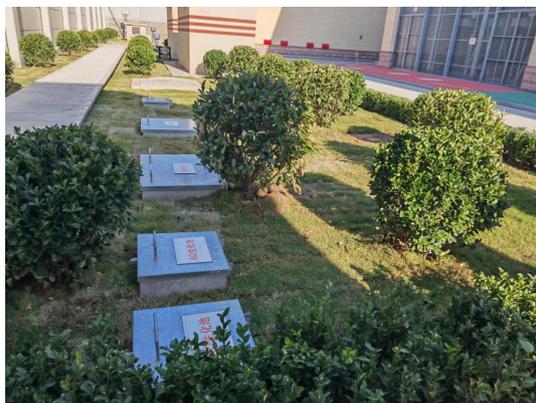
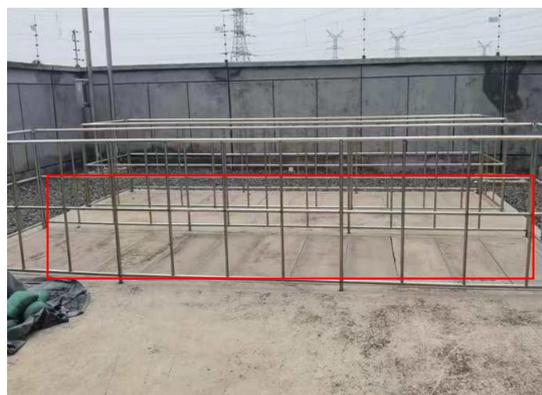
图 9.2-1 变电站地埋式污水处理装置

岛城站

神山站

新建岛城 500kV 变电站采用变电站地埋式一体化污水处理装置来处理站内的生活污水。生活污水先排入调节池，经过沉淀、熟化处理，再由地埋式一体化污水处理装置的进一步处理后由环卫部门定期清运。变电站内生产设施无生产排水，污水主要来源于工作人员和看护人员产生的生活污水。岛城 500kV 变电站生活污水产生量较小约 1.5m<sup>3</sup>/d，处理能力为 10t/d。处理工艺见图 9.2-2。

神山 500kV 变电站生活污水产生量较小约 1.5m<sup>3</sup>/d，经地埋式污水处理装置处理后由环卫部门定期清运。

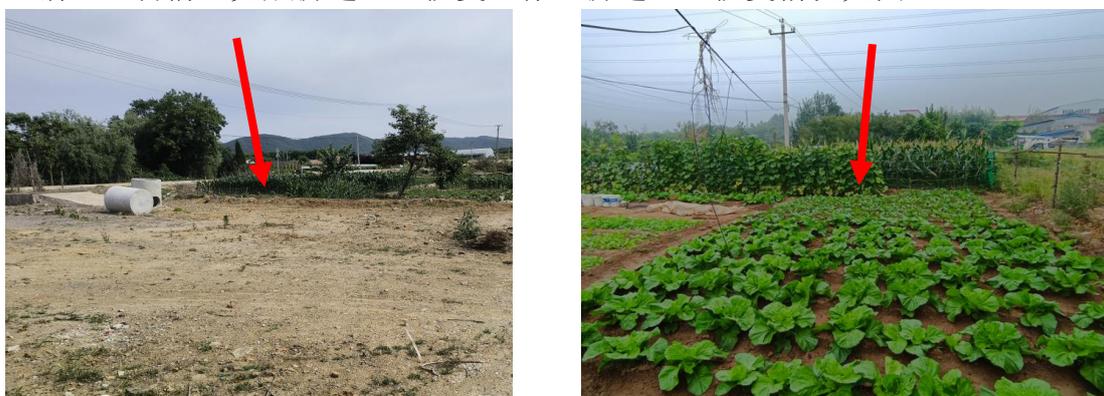
图 10.3-1 拆迁迹地恢复情况

本工程共拆迁 108 处，均为工程拆迁，不涉及环保拆迁工作。拆迁建筑垃圾已清理，目前已完成拆迁迹地恢复工作。拆迁迹地恢复情况见图 10.3-1。

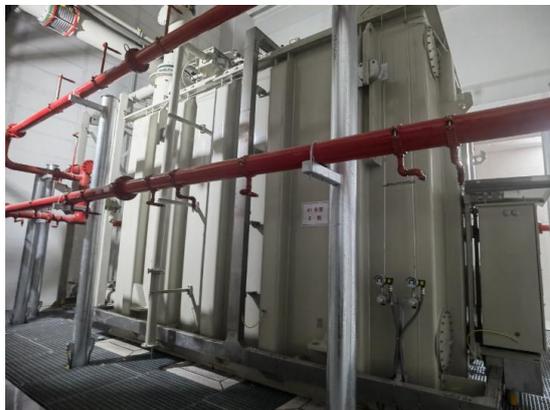
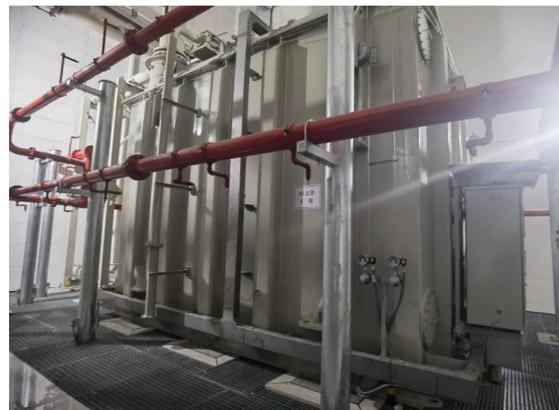
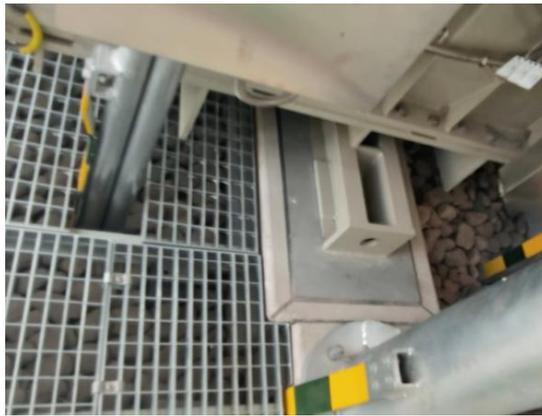
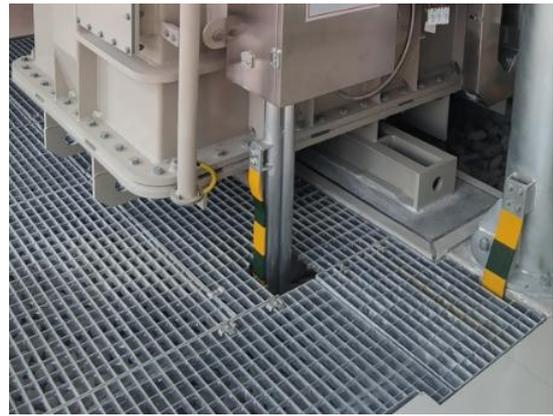
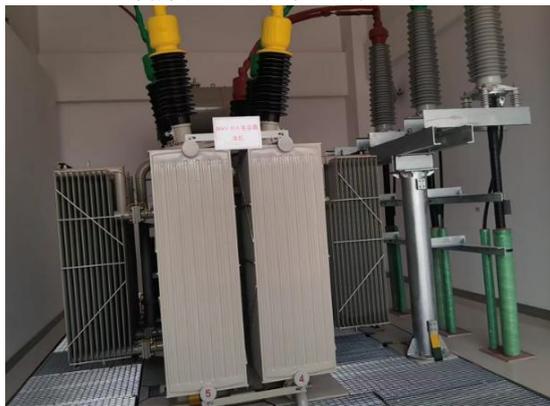
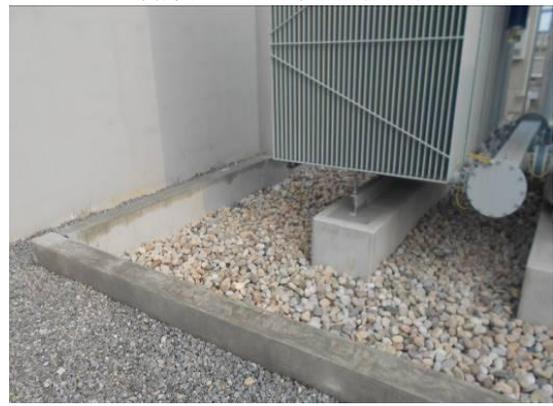
图 11.1-3 事故油坑照片

岛城站 1#主变事故油坑

岛城站 2#主变事故油坑

岛城站 1#站用变事故油坑

岛城站 2#站用变事故油坑

岛城站低压电抗器事故油坑

神山站低压电抗器事故油坑

为防止变压器油泄漏造成环境污染事故,变电站每台变压器和每台低压电抗

器下方建有事故油坑，并与变电站内事故油池相通。当变压器油发生泄漏时，漏油通过设备下的事故油坑汇流至事故油池。主变等含油设备发生火灾事故，采用水喷雾灭火系统时，消防水通过主变等含油设备下面的贮油坑流入事故油池，经油水分离后，消防水由密闭罐车外运处置。按照国家电网有限公司 2018 年公布的《国家电网有限公司报废物资处置管理细则》中第四十九条要求，废矿物油回收商应持有危险废物综合经营许可证（经营范围 HW08），事故产生的变压器油将由有资质单位回收处置，不外排。
